CASE

Piteå Älvdal Sjukhus

CRC
medical

”Hos oss är kraven på renhet rigorösa”

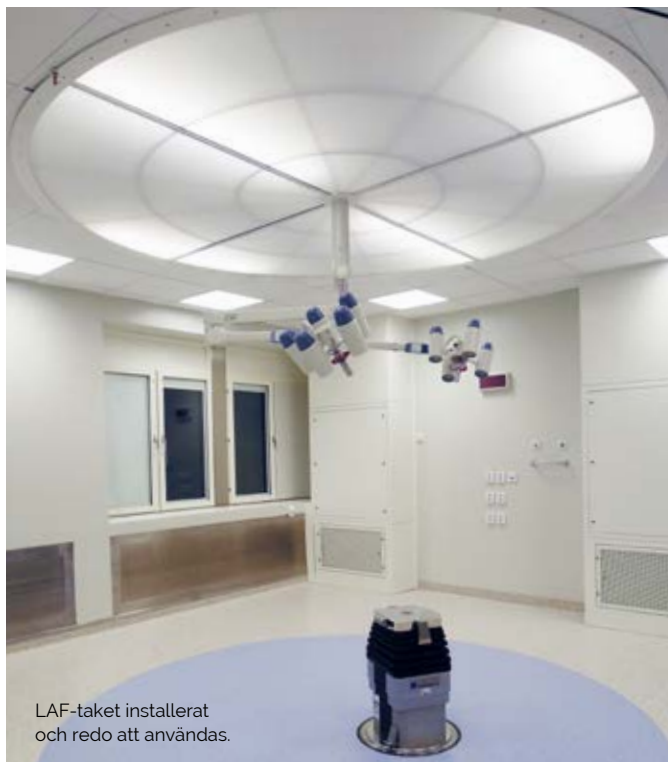
LAF-taket installerat och redo att användas.

- 1 operationssal med LAF-tak
- Diameter: 3200 mm
- Luftflöde: $q = 2 \text{ m}^3/\text{s}$ (kan ökas till $4 \text{ m}^3/\text{s}$)
- Lufthastighet: $v = 0,25 \text{ m/s}$ (kan ökas till $0,5 \text{ m/s}$)
- HEPAfilter klass: H14
- Integrerade OP-lampor
- Integrerade LED-armaturer
- Tillverkad i svetsad aluminium, lackad i RAL 9010
- Luftfördelar med mikrovävsduk i dubbla skikt
- Fast uttag för läckagetest
- VFE enheter: 4 st
